JÄRVENPÄÄN KAUPUNKI  
KAUPUNKITEKNIikka, SUUNNITTELUPALVELUT

# KARTANONSEUDUN HULEVESIEN HALLINNAN IDEASUUNNITELMA

RAPORTTI  
23.10.2020

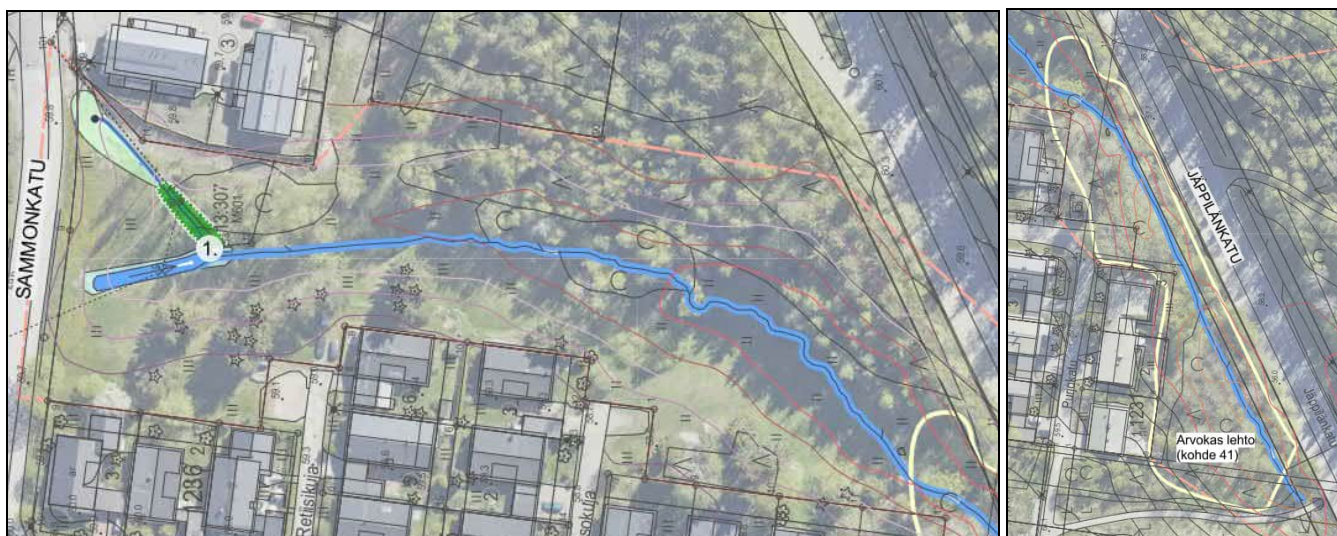
KUVA 8. VASEMMALLA: PURON LAAKSO VÄLILLÄ SAMMONKATU - JÄPPILÄNKATU. SAMMONKATUA ALITTAVA HULEVESIVIEMÄRI (YLEMPI HAARA) AIHEUTTAA EROOSIOTA. ALHAALLA LOUTINOJA. OIKEALLA: ARVOKKAAN LEHTOALUEEN RAJAUS.

Loutinojaan virtaa idästä muualta johdettuja hulevesiä. Hulevesiviemäri alittaa Sammonkadun Loutinojan itäpuolella tontin rajan tuntumassa. Purkuvesi ei silmämääräisesti näytä olevan hyvälaatuista ja uoman ympäristö kärsii eroosiosta. Hulevesiviemäriin putken pää suositellaan muotoiltavaksi tai lyhennettäväksi ja sidottavaksi kiveyksellä eroosion estämiseksi. Rinteeseen suositellaan kylvämään tarvittaessa lisää niittyseosta. Ojan varteen voidaan kylvää rantaniittyseosta ja istuttaa keskikorkeita, alueella luonnollisesti kasvavia pensaita. Vaihtoehtoisesti alue voidaan jättää koskemattomaksi ja antaa nykyisen kasvillisuuden lisääntyä rauhassa.

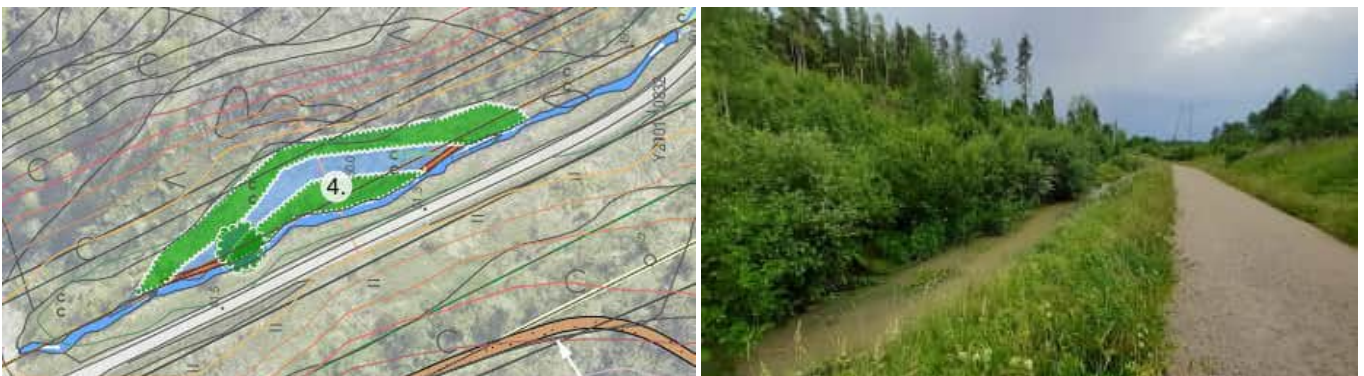
KUVA 11 A-B. SIVU-UOMAN SIJAINTI.

Jäppilänkadun eteläpuolella sijaitsevien kuntoportaiden eteläpuolelle, missä Loutinoja virtaa suoraan raitin itäpuolella, ehdotetaan rakennettavaksi Loutinojalle noin 60 m pitkä sivu-uoma, joka sijaitsisi noin 0,1 m pääuomaa korkeammalla. Kynnykseksi ehdotetaan esimerkiksi ankkuroitua puunrunkoa. Veden pinnan nousun myötä vesi täyttää myös sivuhaaran, jolloin pääuoman virtaama pienenee sivuhaaran kapasiteetin verran lieventäen Loutinojan tulvariskiä etelämpänä. Sivuhaaran ulosvirtausosassa ankkuroitu puunrunko viivyyttää veden virtausta takaisin pääuomaan. Sivuhaaran pinta-alan on arvioitu olevan n. 80 m<sup>2</sup> ja viivytystilavuus n. 30 m<sup>3</sup>. Saarekkeen rannat tulee vahvistaa kasvillisuudella ja sivu-uoman alkupäässä (pohjoispäässä) kasvi-kivi-yhdistelmällä ja runkopuuna kasvavalla pajulla (raitta, salava), jonka enimmäiskorkeus olisi 3 m.

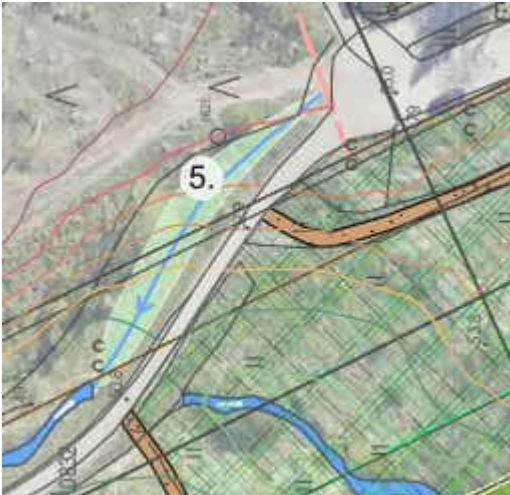
KUVA 12. JOHDINKADULTA VIRTAAVAN OJAN SIJAINTI.

Johdinkadun päädyssä Loutinojaan virtaava oja on matala, mutta sen luiskat ovat paljaita, jolloin ne altistuvat tuulen ja sadeveden aiheuttamalle eroosiolle. Syöpyneet luiskat näkyvät kuvissa 13 A ja B. Ojan luiskiin tulee kylvää niittyseos ja säilyttää luiskat tulevaisuudessa kasvipeitteisinä eroosion ehkäisemiseksi. Kasvit ehkäisevät tehokkaasti eroosiota sitomalla juuristollaan maaperää ja vaimentamalla varsillaan tuulen ja veden voimaa.

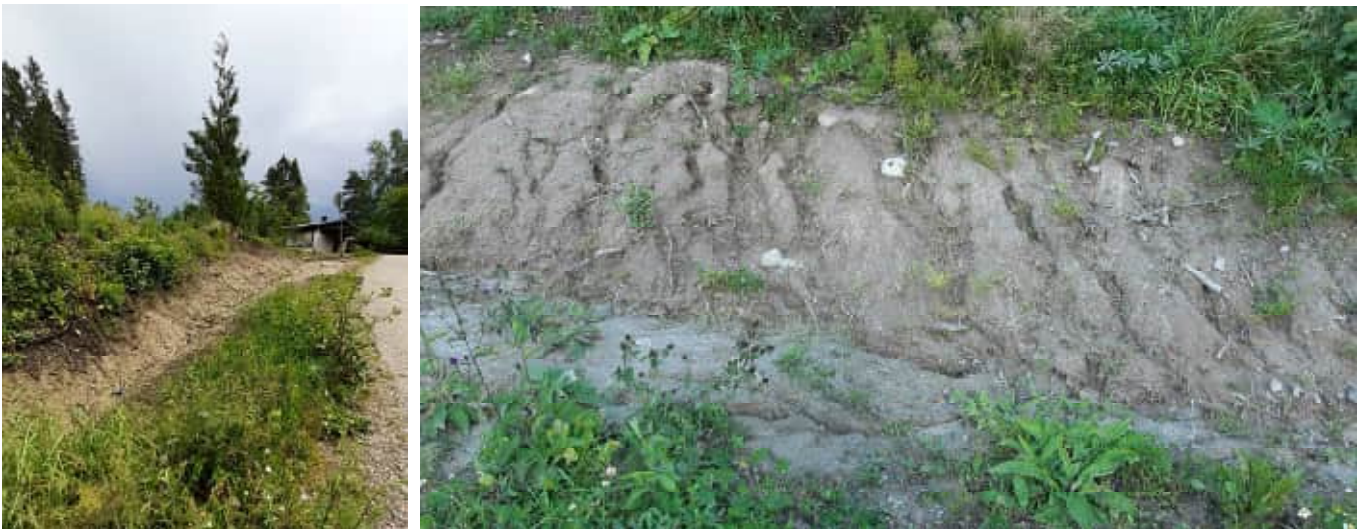
KUVAT 13 A JA B. ILMAN KASVILLISUUSPEITETTÄ OJAN LUISKAEROSIO ETENEE NOPEASTI JA VESI KULJETTAA IRTOAINESTA LOUTINOJAAN.

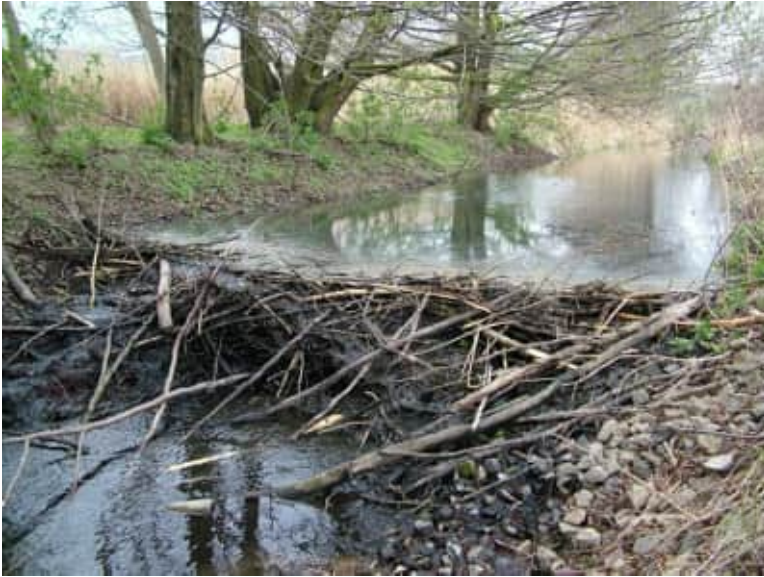
KUVA 19. MAJAVAPATO.

Kuuselankadun pohjoispuolelle ehdotetaan rakennettavaksi pohjapato, josta vesi poistuu hiljalleen eteenpäin. Pohjapato rakennetaan lähiympäristön puiden rungoista ja oksista samalla periaatteella, miten majavat rakentavat patoja. Rakenne on osittain väljä ja se mahdollistaa laakson kuivumisen poutapäivinä. Pohjapadon ansiosta Loutinojan vedenkorkeus padon alapuolisilla osuuksilla pysyy tasaisempana. Patoamiskorkeus ehdotetaan tasolle +49 mpy. Padon yläpuolella sijaitseva laakso tulvii periodisesti ja puron varsi muuttuu

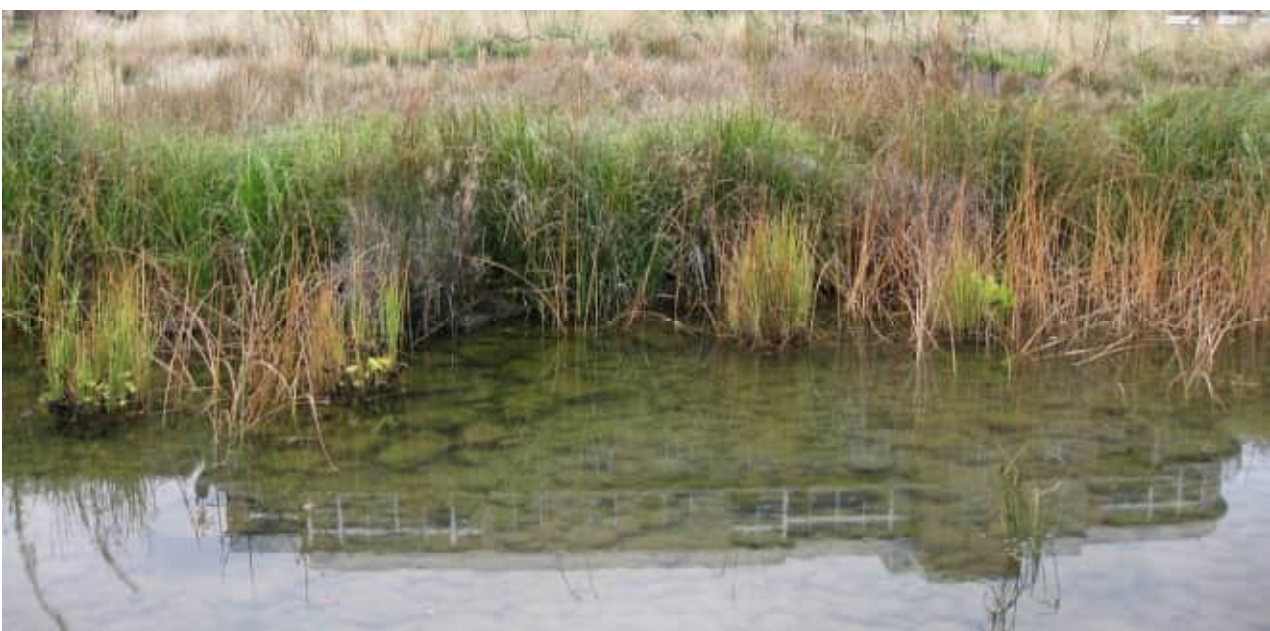
KUVA 21. POHJOISEMMAN TASANTEEN LUONNE.

Pohjoisempi viivytystasanne esitetään rakennettavaksi hyvin vaatimattomana ja purouomaa myötäilevänä (esimerkki kuvassa 21). Tasanteelle istutetaan tai kylvetään Loutinojalle tyypillistä tulva-alue- ja rantakasvillisuutta, joka on kuvattu kohdassa "Pajalanpuiston luontotyyppikohteen (nro 38) kuvaus". Viivytystasanteen eteen, puron rannalle, esitetään rakennettavaksi levähdysalue. Levähdysalue esitetään rakennettavaksi puusta purouomaa myötäilevänä ja epäsymmetrisenä (esimerkki kuvassa 22). Pohjoisemman levähdysalueen valistustaulun teemaksi esitetään hulevesien hallintaa ja hulevesien viivyttäminen.

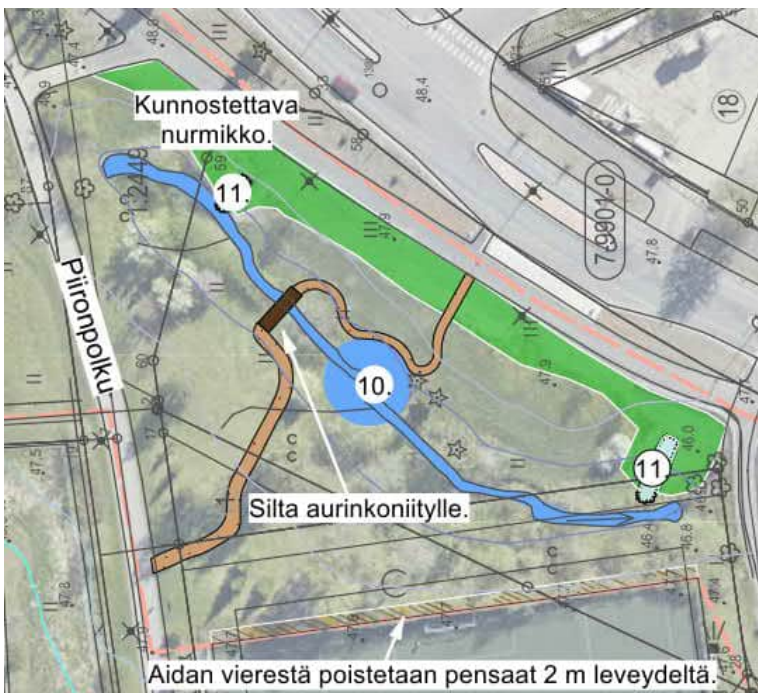
Piironpolun eteläpuolelle ehdotetaan rakennettavaksi Loutinojaan pieni lammikko. Lammikon pinta-ala on n. 130 m<sup>2</sup> ja viivytystilavuus n. 40 m<sup>3</sup>. Lammikon lähiympäristö esitetään urbaanimmaksi verrattuna pohjoisempiin rakenteisiin. Lammikko esitetään toteutettavaksi siten, että siinä olisi aina vettä, mutta vesimäärä vaihtelisi sadannan ja hulevesien määrän mukaan.

KUVA 26. PIENEN KORISTELAMMIKON SIJAINTI JA NIITYN AKTIVOINTI.

Piironpolun ja Pajalantien välisen viheralueen kautta voisi perustaa kapeahkon kivituhkapintaisen polun, jotta viheralueen avoimet nurmialueet saataisiin aktiiviseen käyttöön. Polun leveys voisi olla 1–1,5 m. Polulta voisi myös ihailla puronvartta ja koristelammikkoa (ks. Kuva 26).

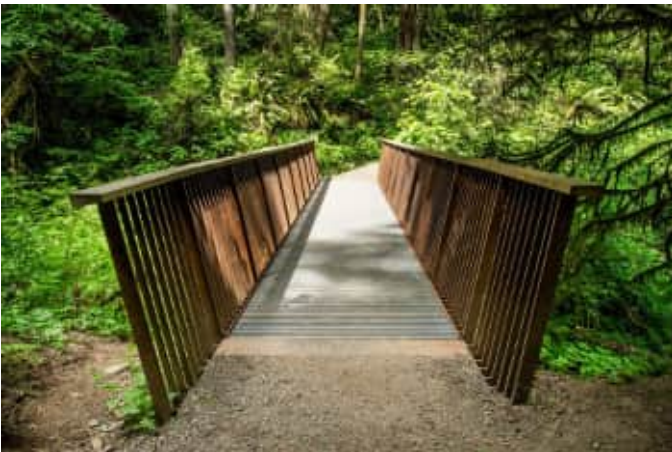
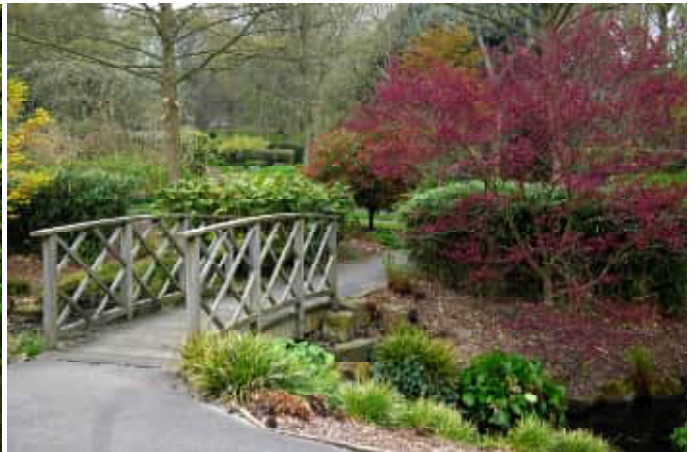
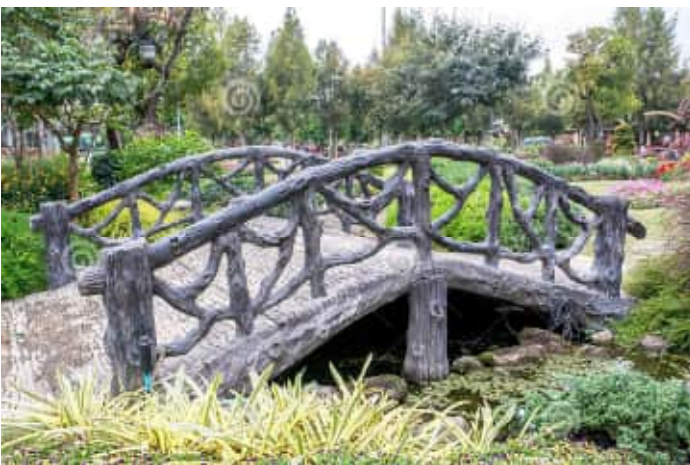
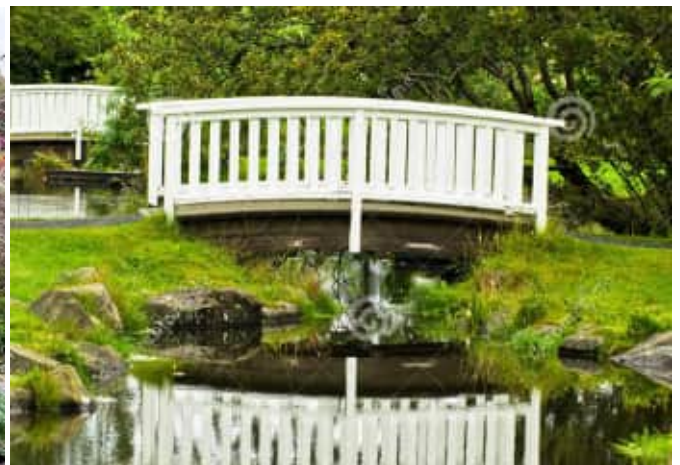
KUVA 27 A-B. ESIMERKKEJÄ PIENEN KORISTELAMMIKON LUONTEESTA.

KUVA 28 A-D. ESIMERKKEJÄ SILLAN LUONTEESTA.

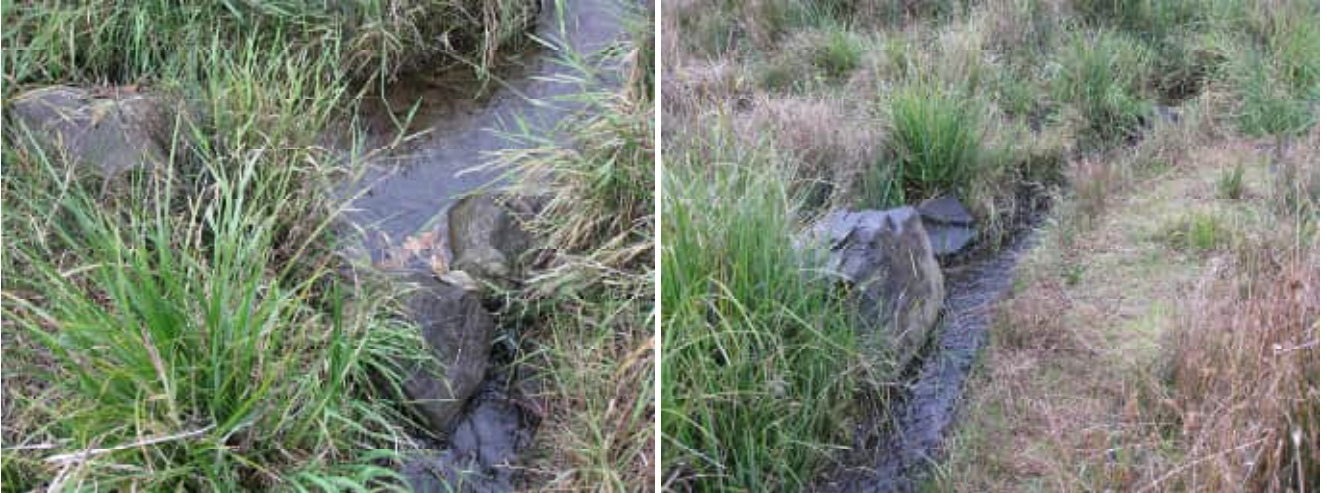
Ympäröiviltä alueilta laskee useita pienempiä ojaia Loutinojaan, jotka ovat geometrialtaan suoria, eikä niissä juurikaan tapahdu veden viipymistä tai puhdistumista. Veden virtauksen hidastamiseksi ja eroosion estämiseksi ojaia ja varsinkin niiden purkupisteitä esitetään kunnostettavaksi luonnonmukaisemmiksi käyttäen rantaniittykasvillisuutta.

KUVA 29. ESIMERKKEJÄ SIVUOJIEN LUONTEESTA.

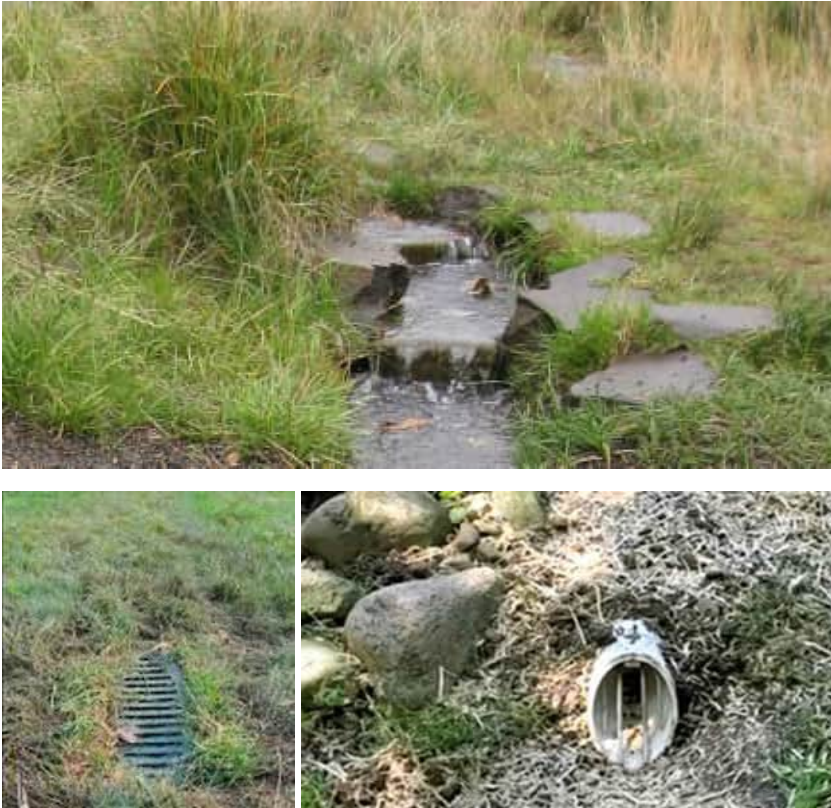
Loutinojan uomassa esiintyy jonkin verran eroosiovaurioita. Myös rumpujen päissä on tapahtunut eroosiota ja maisemointi on osittain puutteellista (Sammonkadun etäpuolen rumpu sekä Wärtsilänkadun pohjoispuolen rumpu). Eroosiovaurioiden korjaamiseksi ehdotetaan uoman luiskien sitomista kivi-kasvi-yhdistelmällä (Sammonkadun eteläpuolen rumpu) tai uomien niittyverhoilua (Loutinojan sivuhaara Johdinkadun päässä). Sivuojien eroosiovauriot ja rumpujen lähiympäristöjen kunto tulisi kartoittaa jatkosuunnittelussa.

KUVA 32 A-C. RUMPUJEN PÄIDEN MAISEMOINTI.

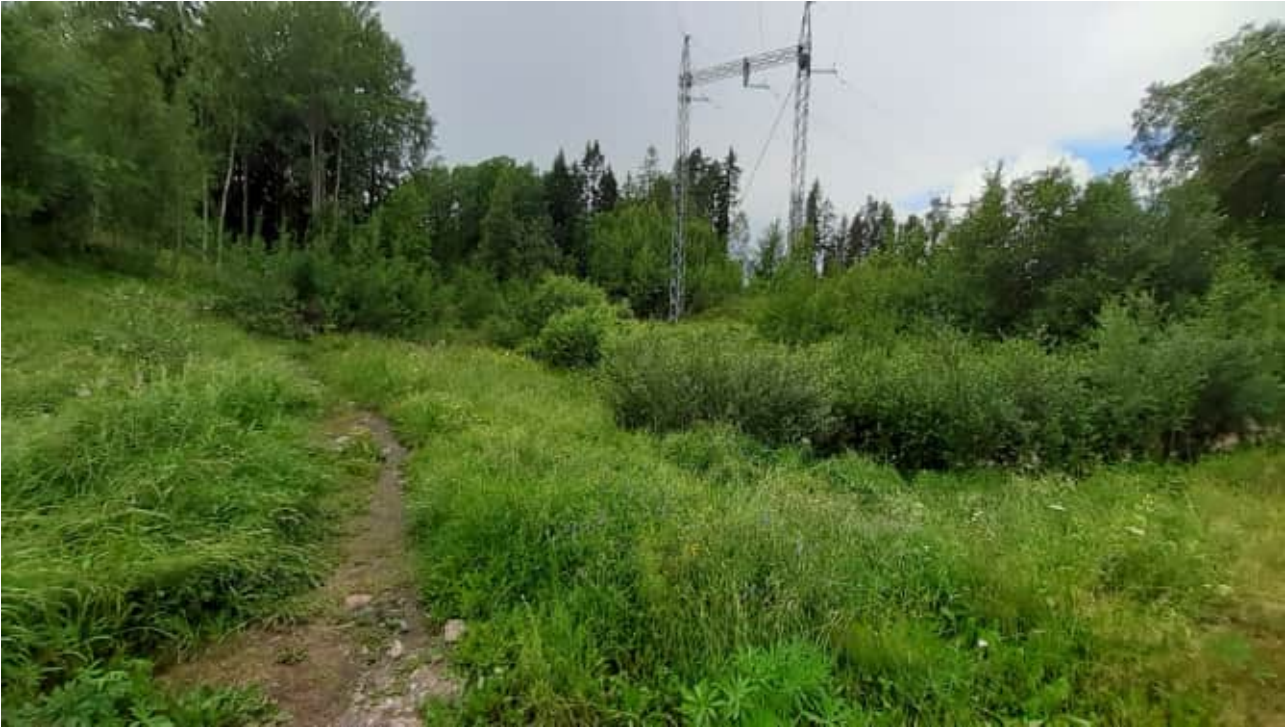
KUVA 33. JÄPPILANKADULTA PUISTOON JOHTAVA POLKU.

Suurin kunnostustarve on Rampakan alueella. Jäppilänskadulta viheralueen raitille johtava epävirallinen polku kulkee osittain tontin alueella Loutinojan läntisen sivuhaaran tuntumassa (Kuva 9 ja 33). Haaran kunnostamisen ja kosken rakentamisen yhteydessä perustetaan Jäppilänskadulle johtava kevyt kivituhkapintainen polku, joka kulkee puron läheisyydessä. Polku sijoittuu kokonaan viheralueelle. Polun sopiva leveys voisi olla esim. 1–1,5 m. Reittien liittymän kohdalle sijoitetaan valistustaulu.

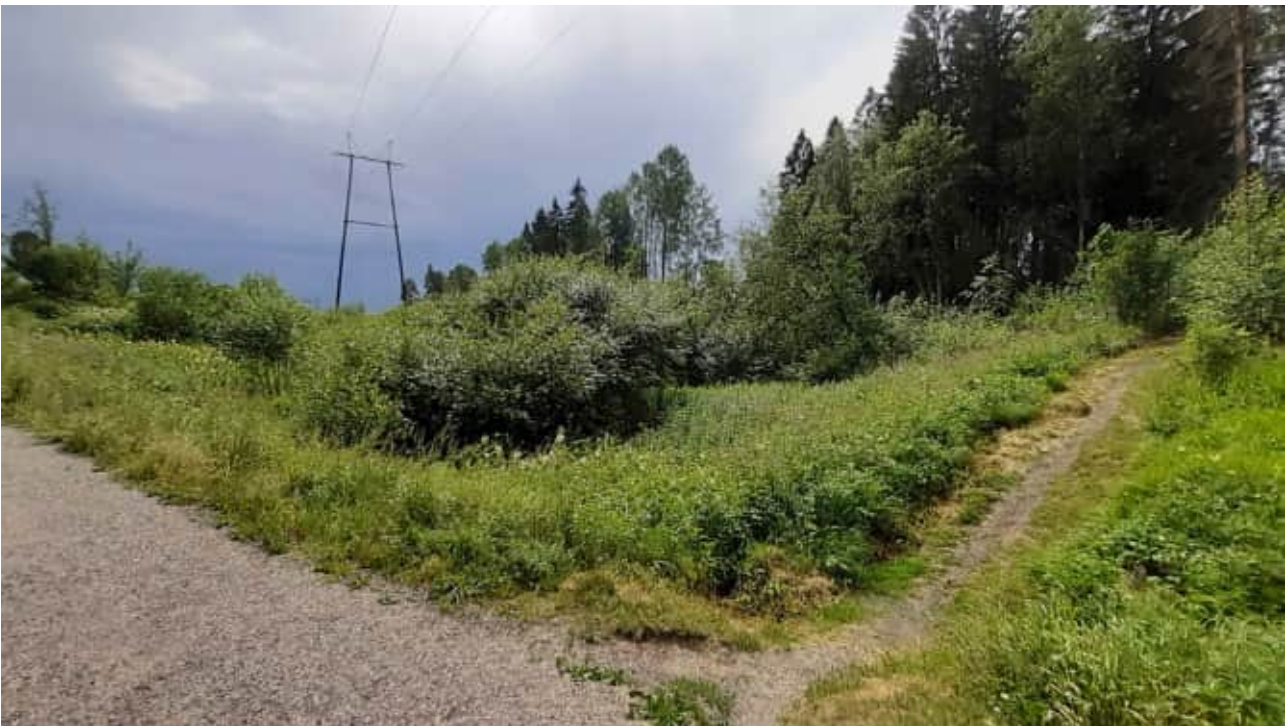
KUVA 34. SAMMALPOLULTA JOHDINKADULLE JOHTAVA POLKU.

Kunnostustarpeessa on myös Rampakan kuntoportaista Sammalpolun päätyyn johtava metsäreitti, joka on aktiivisessa käytössä sekä sen sivupolku, joka johtaa Johdinkadun päätyyn ja on hyvin liukas ja savinen, mutta ahkerassa käytössä (Kuva 34 ja 35). Poluista irtoava aines virtaa suoraan Loutinojaan kuormittaen sitä ja heikentäen ojan veden laatua. Reitin sopiva leveys voisi olla esim. 1,5 m ja Johdinkadulle johtava sivupolku voisi olla esim. 1 m leveä.

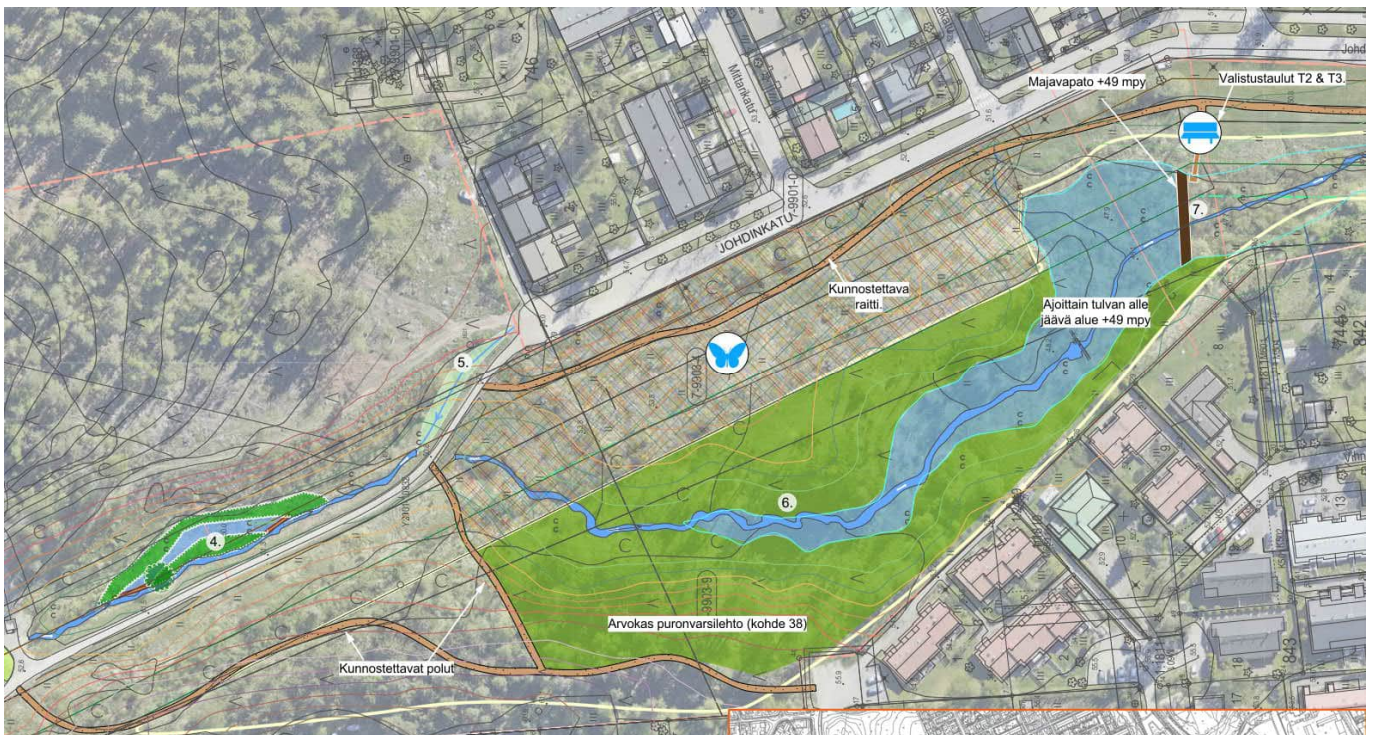
KUVA 35. RAMPAKAN ALUEEN POLKUVERKOSTO.
