JÄRVENPÄÄN KAUPUNKI
Ristinummen alue
Rakennettavuus selvitys 31.3.2017

Järvenpään kaupunki
Ristinummen alue
RAKENNETTAVUUSSELVITYS

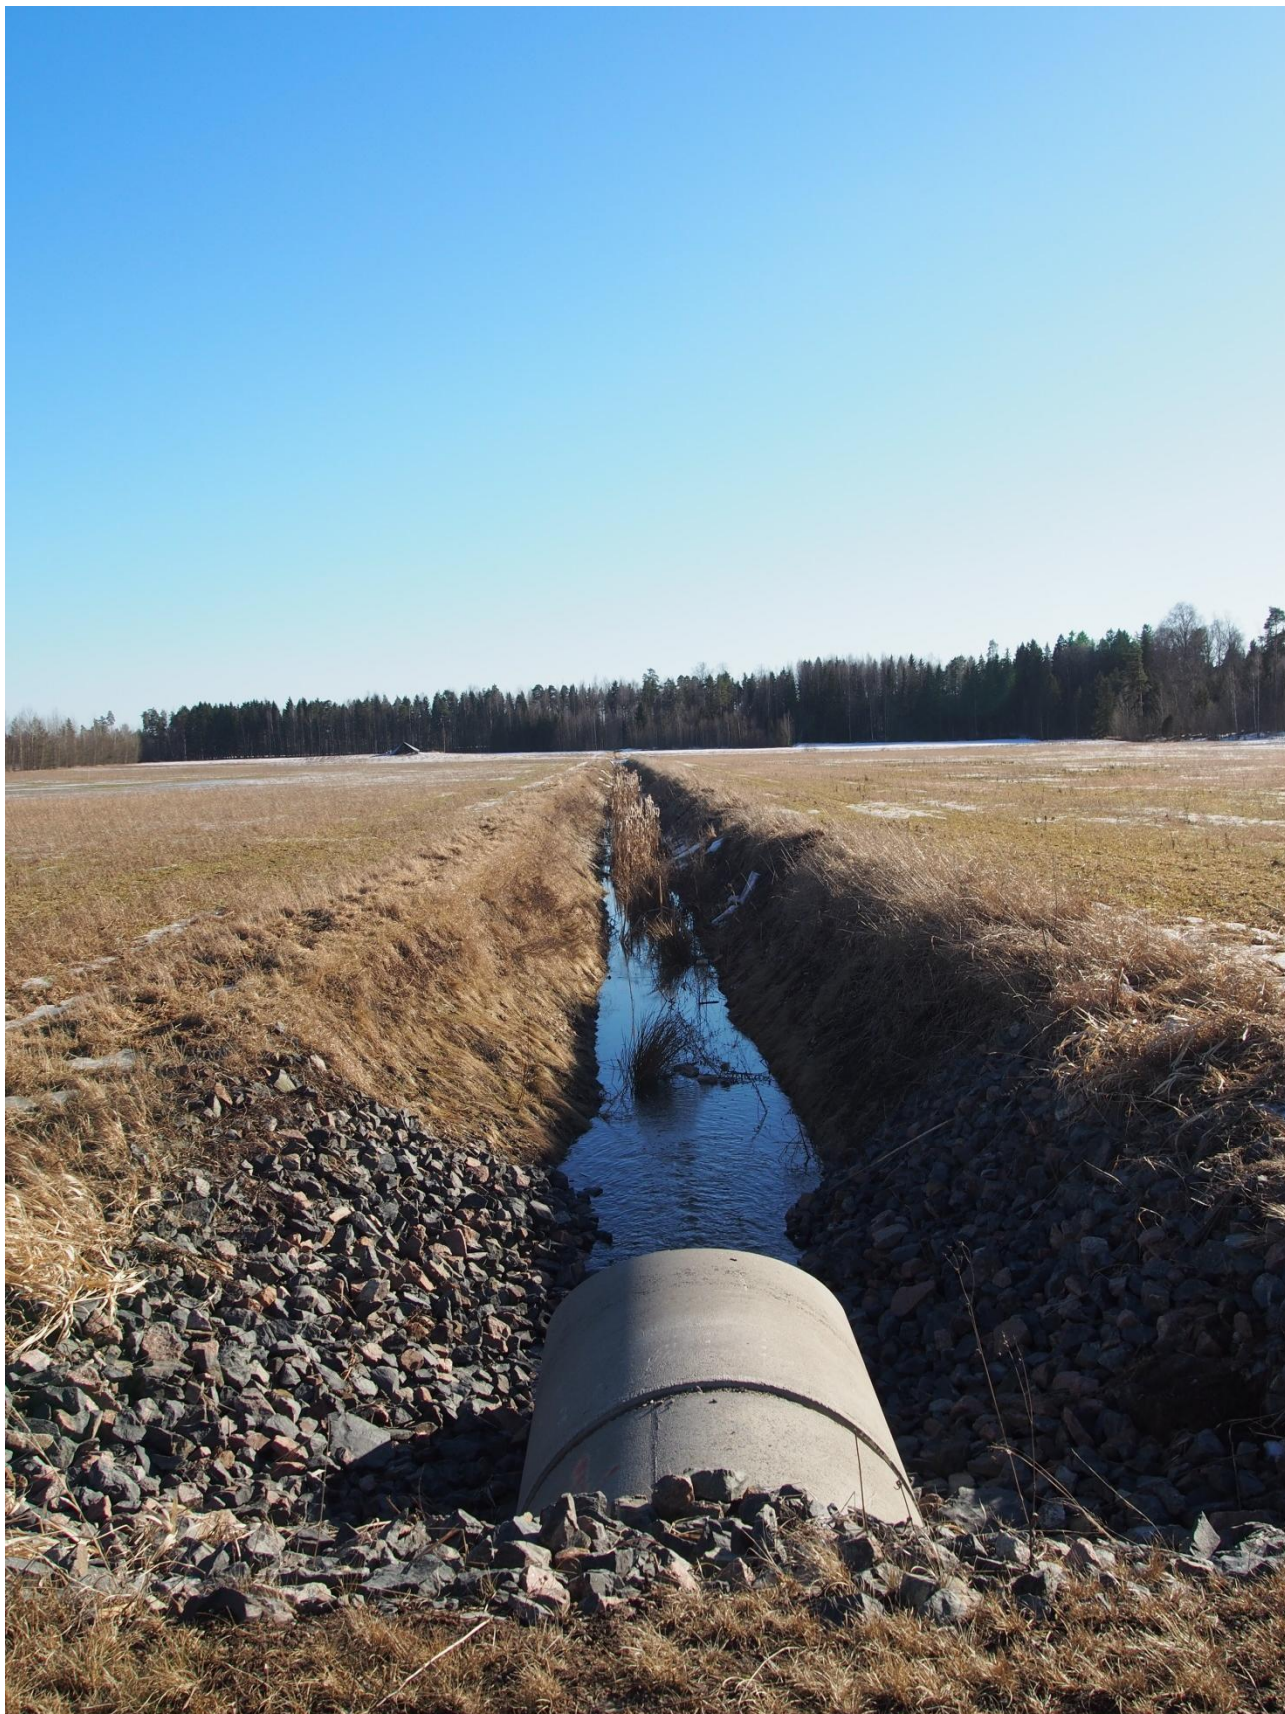
Kuva 10. Lepolan alueen hulevesialtaiden purkuputki. Valokuva kohti Räikilänojaa.

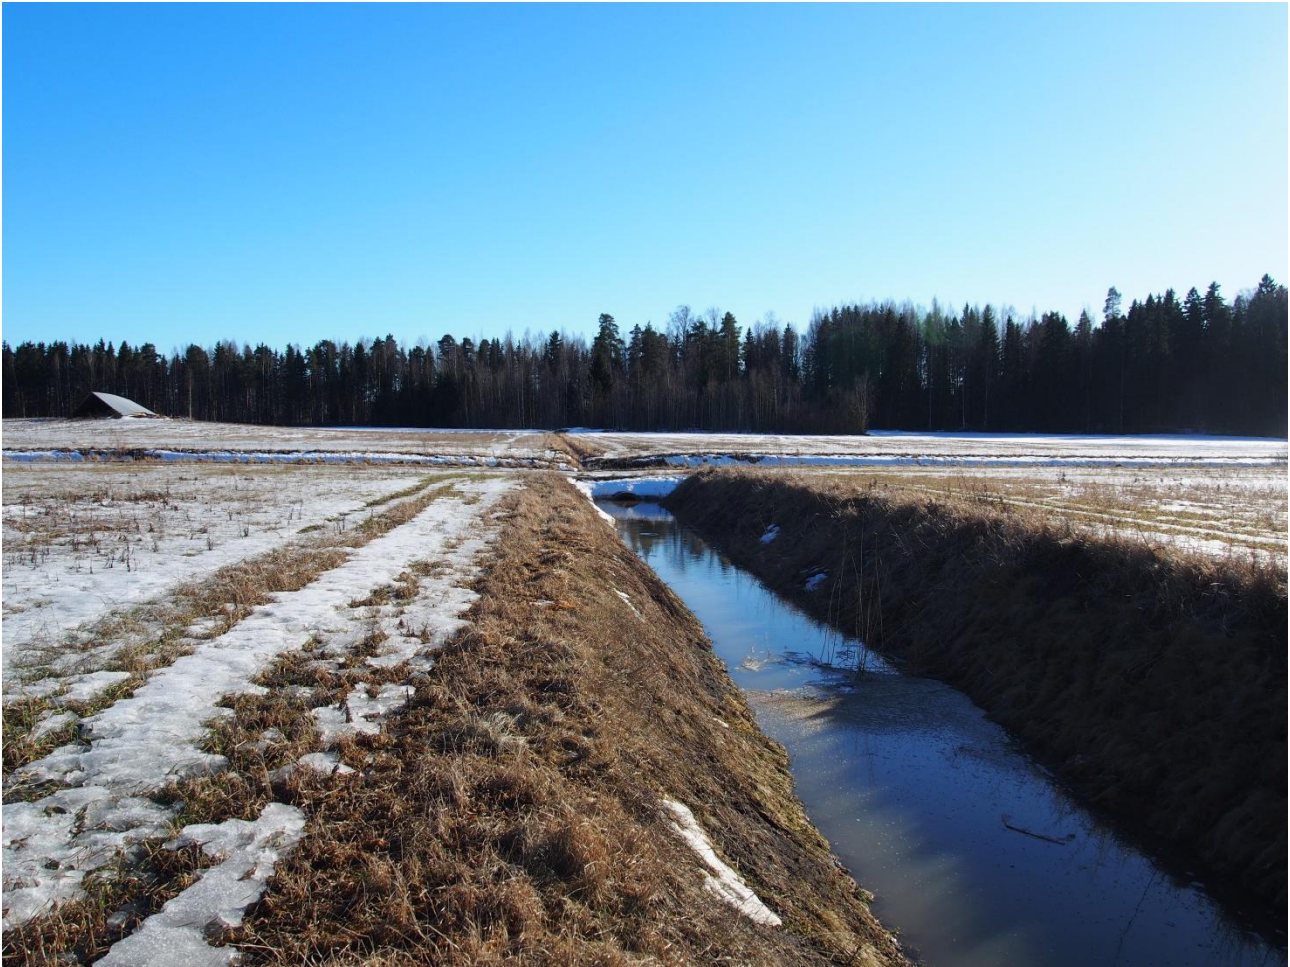
Kuva 11. Hulevesialtaiden purkuojan toinen pää. Tutkimuspisteen D30 läheisyydestä. Valokuva kohti Räikilänojaa.
